## LIMITE DE SALURE DES EAUX (LSE)

### Rivière de MORLAIX / DOSSEN

Département du FINISTERE (29) / Commune de MORLAIX (29600)

Texte juridique de référence : Décret n° 2014-1608 du 26 décembre 2014

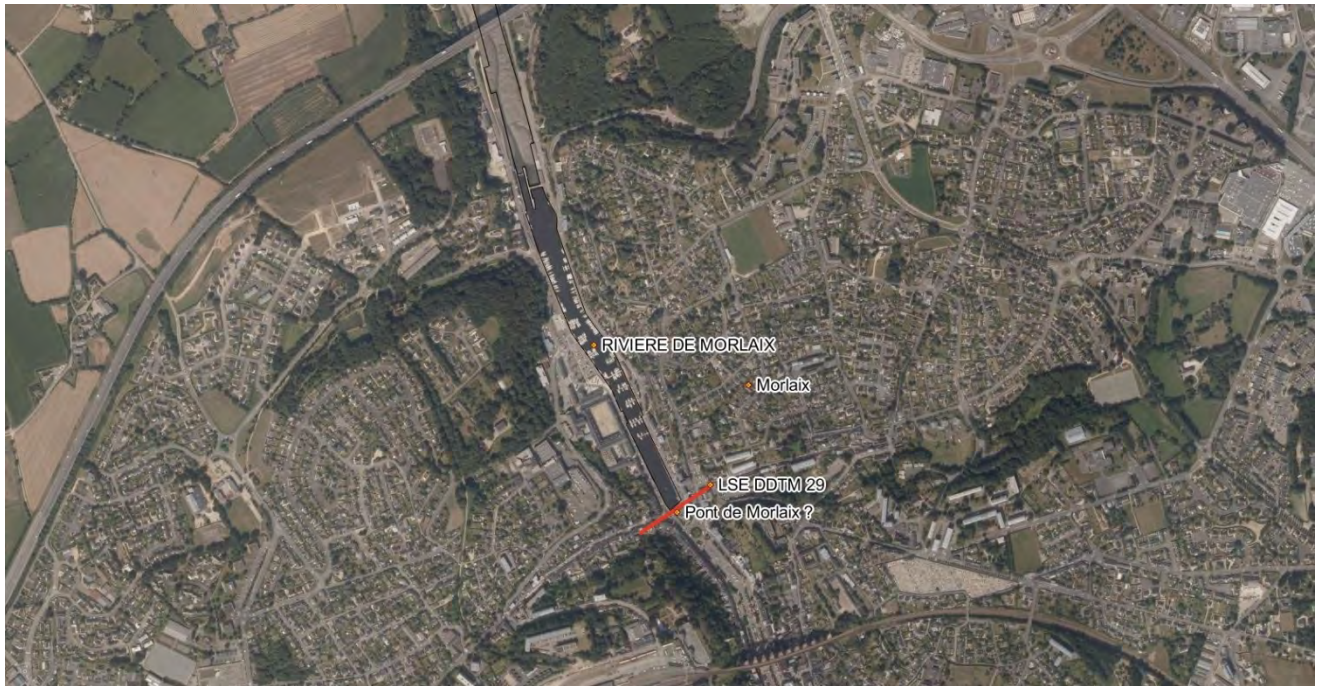
Visualisation de l'emplacement proposé pour la limite (arc en rouge sur la capture d'écran) :

Limite	Observations
Côté nord du pont de Morlaix	<p><b>Aspects juridiques :</b> Texte de référence identifié</p> <p><b>Aspects géographiques :</b>            Le pont de Morlaix n'est pas spécifiquement mentionné sur le Scan Littoral, et plusieurs ponts traversent la rivière sur la commune. Sachant que cette limite figurait déjà dans le décret du 04/07/1853, il ne peut s'agir d'un pont récent. Comme le viaduc de Morlaix est mis en service en 1865, il s'agirait d'un pont plus ancien. La donnée SIG transmise par la DDTM 29 propose une limite (peut-être au niveau d'un ancien pont) reproduite à l'identique. Les investigations complémentaires réalisées par la DDTM semblent confirmer ce positionnement (cf. page 2)</p> <p>Positionnement <b>douteux</b> (incertitude &gt; 500 mètres)</p>
